**Vorprojekt**  
Dokument Nr. 5.0

Strassenzug **Brünig / Hohfluh / Reuti**

## Technischer Bericht

### Ausbau Strasse Goldern - Lehn

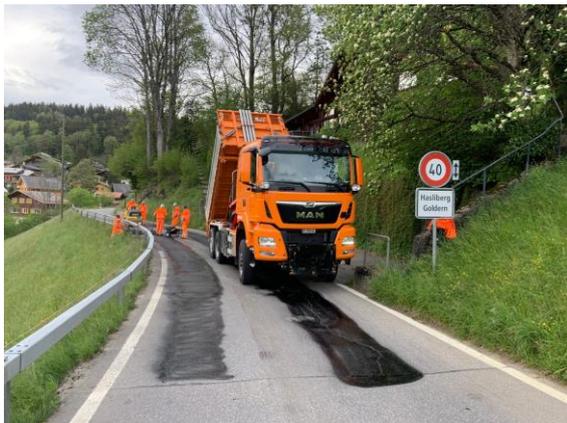
Im Mai 2024 wurden gemäss Abbildung 3 schadhafte Stellen im Belag ausgebessert und geschiftet (1 bis max. 7cm Belag). Mit dem Bau der Alpbachbrücke 2025 – 2027 wird die Kantonsstrasse zusätzlich befahren und abgenützt, es kann daher zu einer Vergrösserung der Schäden kommen.

Abbildung 3: Reparaturen Belagsarbeiten im Mai 2024

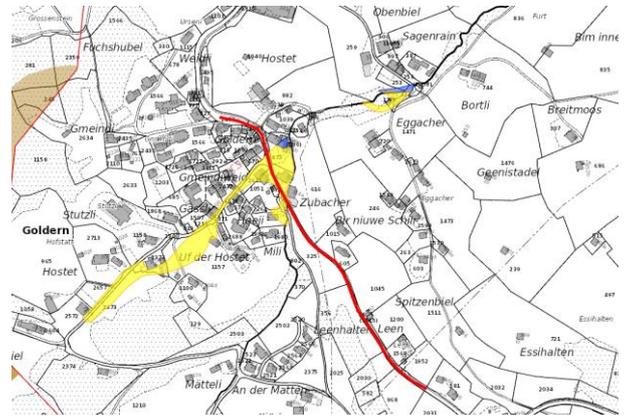
Abbildung 5: Wassergefahrenkarte aus dem Geoportal des Kantons Bern

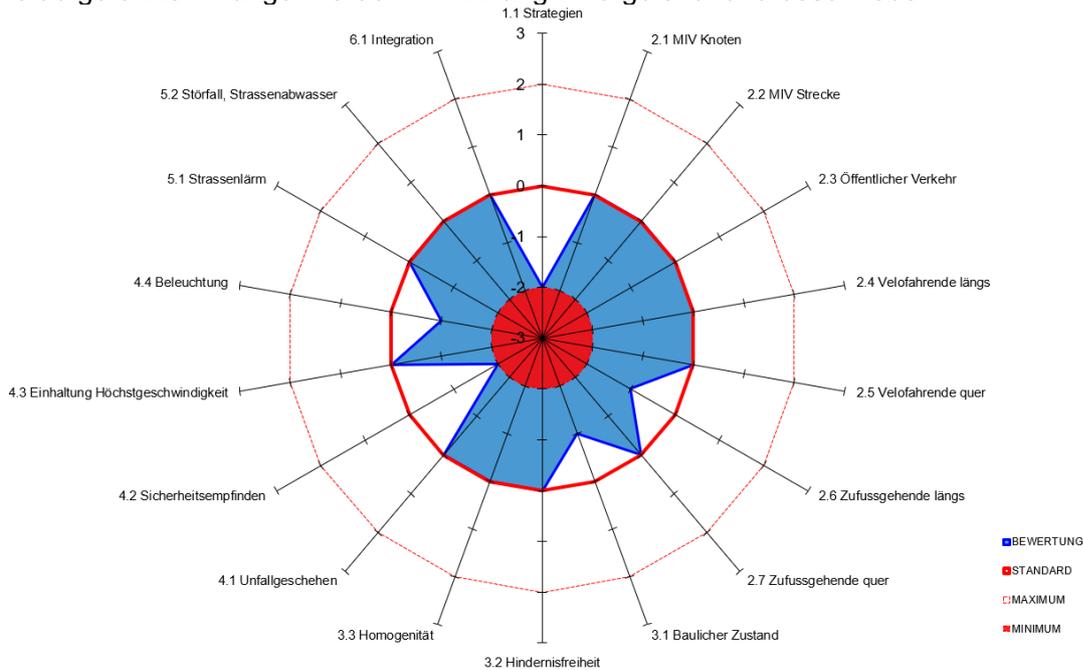
Abbildung 7: "Rose" Handlungsbedarf

Defizite befinden sich hierbei bei 1.1 «Strategien», 2.6 «Zufussgehende längs», 3.1 «Baulicher Zustand», 4.2 «Sicherheitsempfinden». Bei den Punkten 2.1 «MIV Knoten» und 2.2 «MIV Strecke» befindet sich der betrachtete Abschnitt über den Standard-Anforderungen.

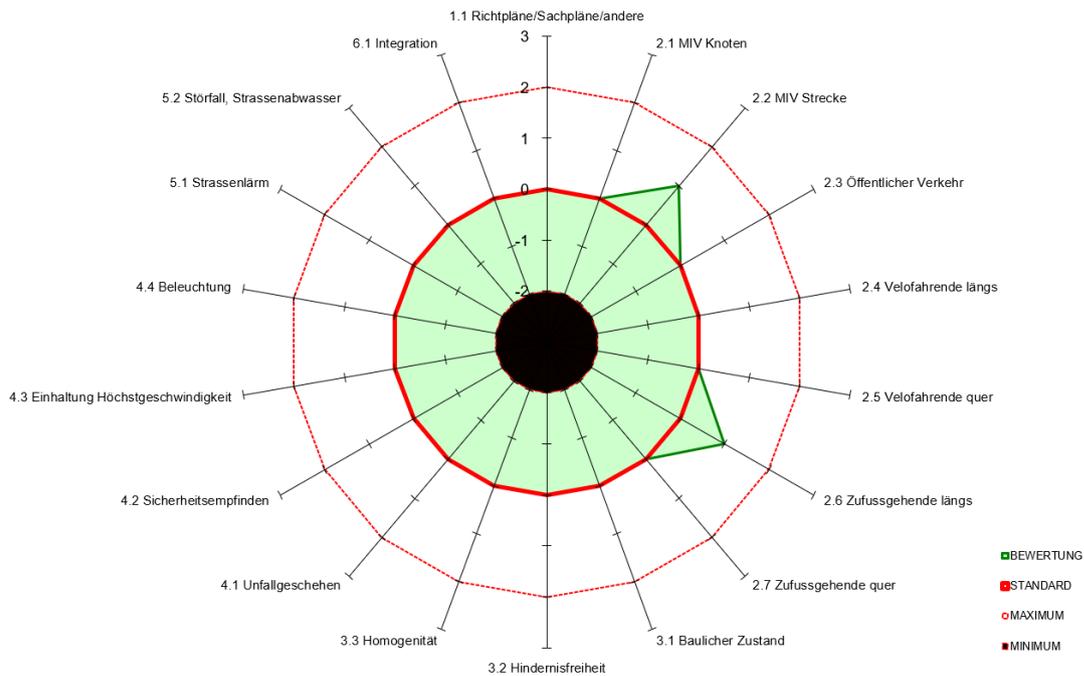
Durch das geplante Vorprojekt sollen die Bereiche 1.1 «Strategien», 2.6 «Zufussgehende längs», 3.1 «Baulicher Zustand», 4.2 «Sicherheitsempfinden» verbessert werden. Das Projekt trägt dazu bei, die Kriterien und Ziele der Korridorstudie zu erfüllen. Die Schaffung eines Gehwegs gewährleistet nicht nur eine verbesserte Längsverbindung für Fussgänger, sondern trägt auch zur Steigerung des Sicherheitsempfindens bei. Auch wird das Sicherheitsempfinden erhöht durch das Ermöglichen der Begegnungsfälle Car / Car mit der Ausweichmöglichkeit auf den Gehweg.

Abbildung 8: "Rose" Wirkungsanalyse

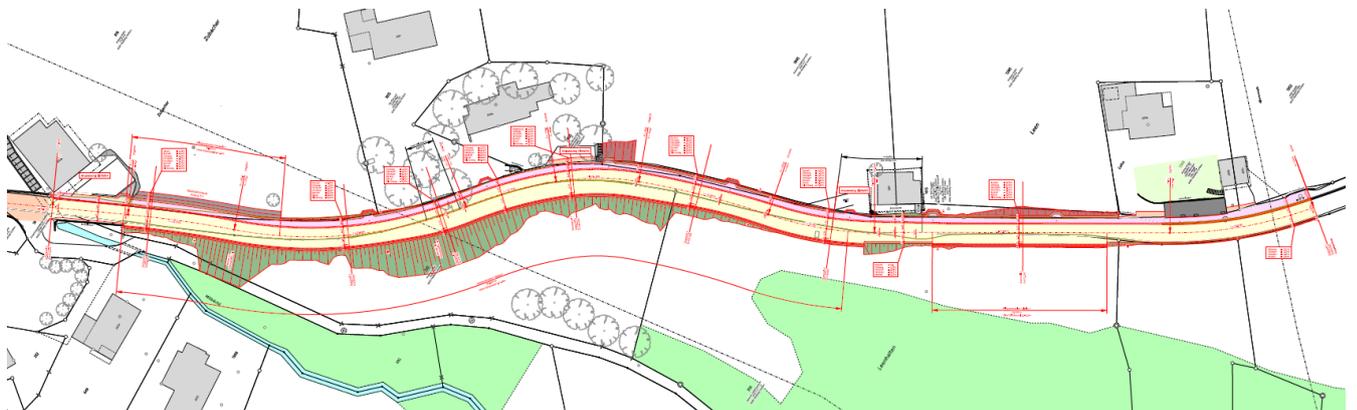
Ab der Milibächlibrücke bis zur Kreuzung Einfahrt Camping wird die Engstelle so verbreitert, dass ein Fussgängerlängsstreifen markiert werden kann. Dieser soll die Sicherheit der Fussgänger von der Brücke bis ins Siedlungsgebiet gewährleisten. Dazu wird der Straßenquerschnitt talseitig verbreitert. Die Fahrbahnbreiten bleiben mit 2.00 m gleich wie im Bestand. In engen Kreuzungssituationen kann jedoch nun auf den Fussgängerlängsstreifen ausgewichen werden. Der Fussgängerlängsstreifen wird bis km 0+375 realisiert und bindet in diesem Bereich an den bestehenden Gehweg an.

Abbildung 9: Übersicht Strassenausbauprojekt km 0+000 bis 0+312

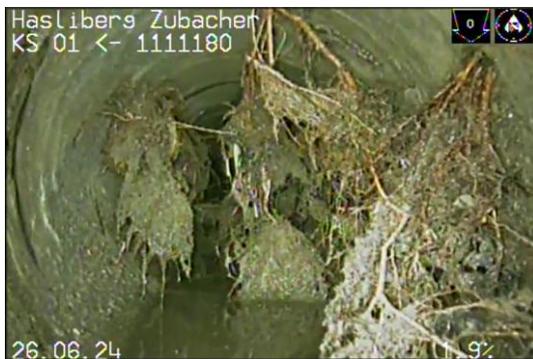
Abbildung 11: Komplexer Wurzelbewuchs, 1111180

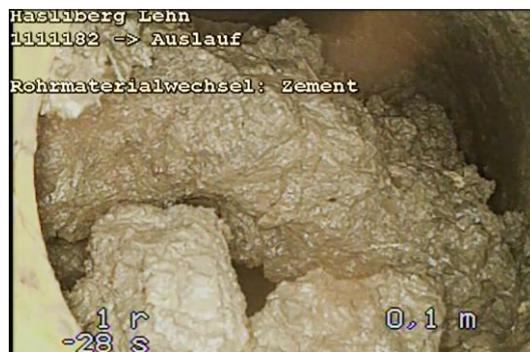
Abbildung 10: blockierendes Material, Auslauf

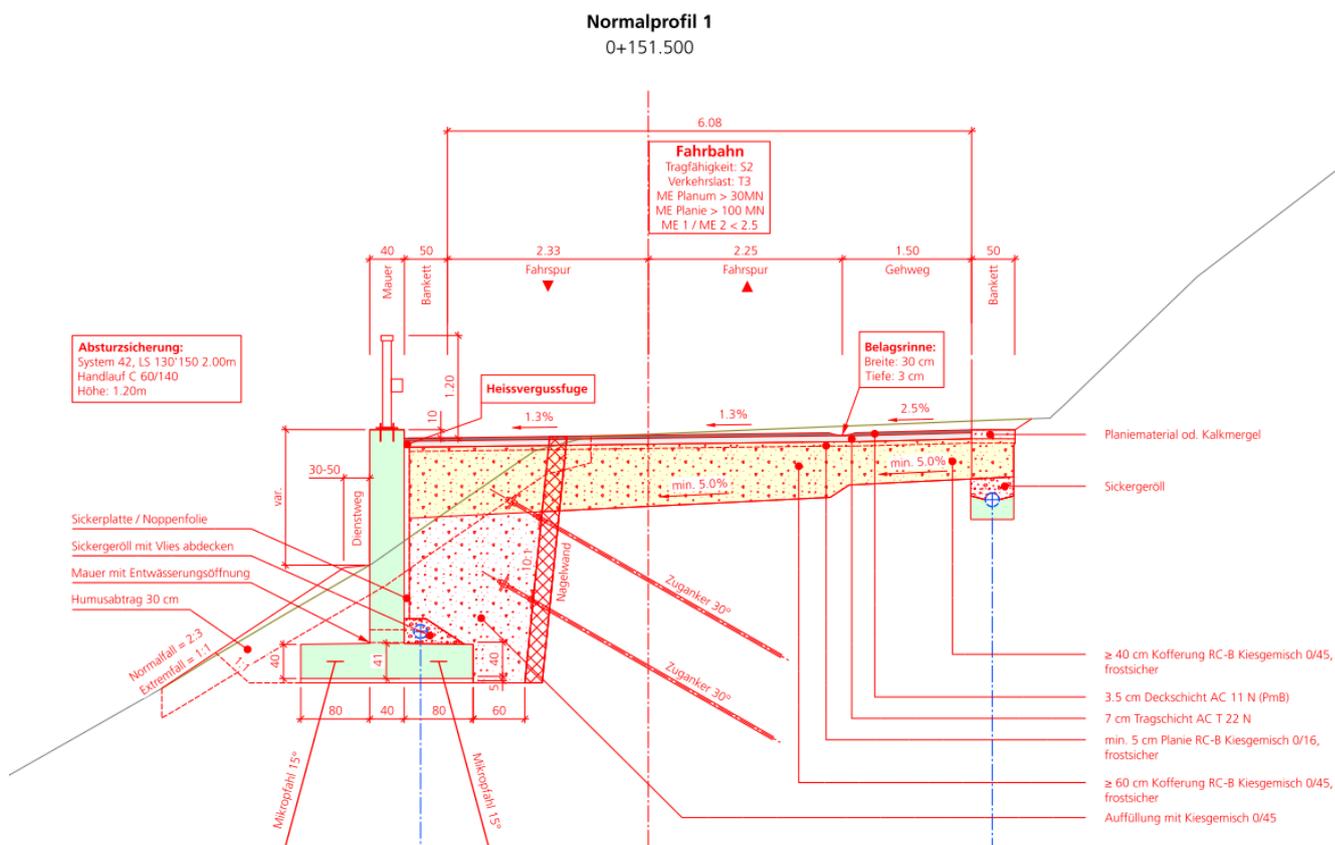
Die vertikale Böschungssicherung wird als bewehrte Nagelwand mit Spritzbeton erstellt. Die Spritzbetonwand wird mittig mit einem Bewehrungsnetz bewehrt und mit einer Stärke von 15cm erstellt. Die Stützmauer wird im Bereich der Baugrube auf Druckpfähle gegründet. Diese werden als permanente Anker unter Berücksichtigung der Tausalzeinwirkung aus nichtrostendem Stahl erstellt.

Eine weitere Optimierung der Platzverhältnisse ist möglich, indem die Nagelwand mit der Stützmauer kombiniert wird. Dabei dient die Nagelwand gleichzeitig als Schalung für die davor zu erstellende Stützmauer. Zum jetzigen Zeitpunkt wird diese Variante aber nicht weiterverfolgt. Die Stützmauer ist abschnittsweise niedrig. An diesen Stellen kann statt der Nagelwand eine Böschung ausgeführt werden, was zu einer Kostenersparnis führt. Bei der kompakteren Variante gibt es keine Möglichkeiten zur Optimierung, da die Anker der Nagelwand Teil der Stützkonstruktion sind.

Abbildung 12: Ausschnitt Stützmauer aus Normalprofil

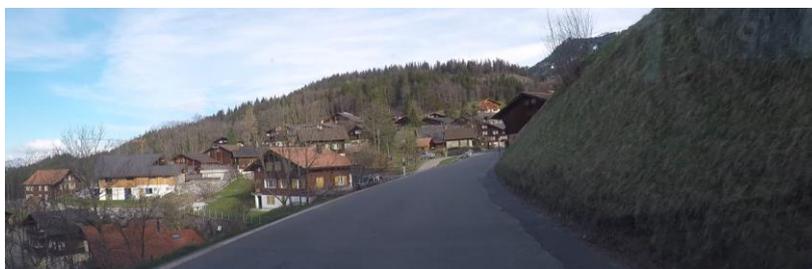
**Zufussgehende längs** Mit dem hochgerechnetem DTV 2018 von 1'229 Fz/Tag und der signalisierten Geschwindigkeit von 40 km/h liegt die Kategorie «Zufussgehende längs» in der Sicherheitsbedürfnisklasse «erhöhtes Sicherheitsbedürfnis». Für die Zufussgehenden sind somit ein- oder beidseitige seitliche «Ausweichflächen» wie zum Beispiel ein begehbare Bankett vorzusehen. Wie in den nachfolgenden Abbildungen ersichtlich ist, sind im Betrachtungsperimeter keine solchen Ausweichflächen vorhanden.

Abbildung 4: fehlende Ausweichflächen Fussgänger (1), ca. km 0+190.00 – Fahrtrichtung Brünig

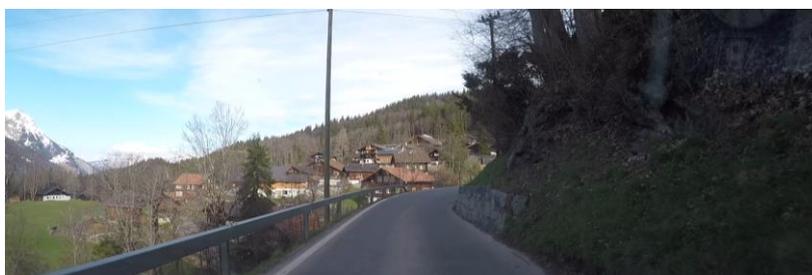
Abbildung 5: fehlende Ausweichflächen Fussgänger (2), ca. km 0+230.00 – Fahrtrichtung Brünig

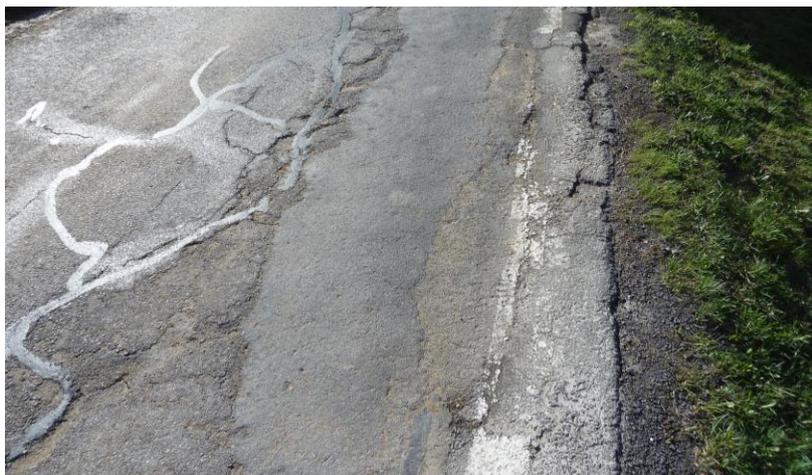
Gemäss den Strassendaten des Tiefbauamts des Kantons Bern – Fahrbahnzustand I1 – Prognose 2018 (siehe Anhang III) beträgt der Gesamtwert (Prognose) im Projektabschnitt ausreichend – mittel. Wie in den nachfolgenden Abbildungen ersichtlich ist (Stand Abbildungen: April 2018), weist die Fahrbahn jedoch einige Schwachstellen auf.

Abbildung 6: Fahrbahnzustand ca. km 0+320.00, Fahrtrichtung Reuti (Stand April 2018)

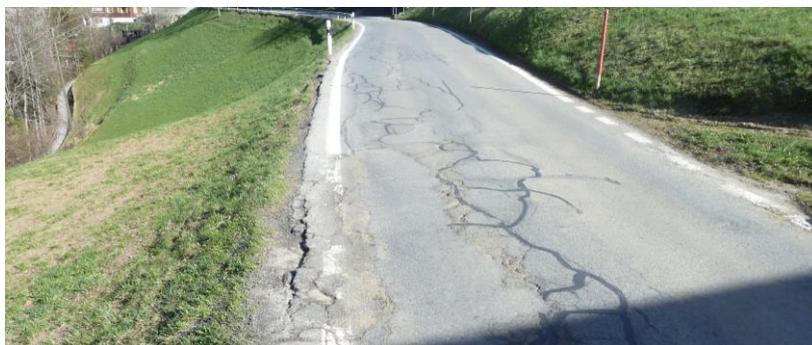
Abbildung 7: Fahrbahnzustand ca. km 0+320.00, Fahrtrichtung Brünig (Stand April 2018)

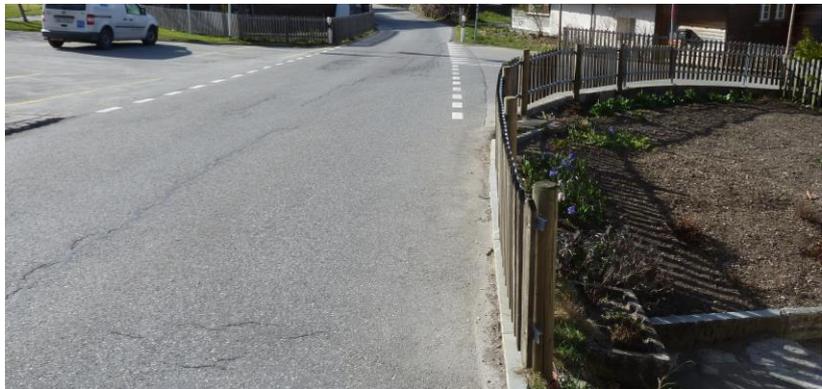
*Abbildung 8: Feste Anlagen an Strassenrand, ca. km 0+50.00, Fahrtrichtung Reuti*

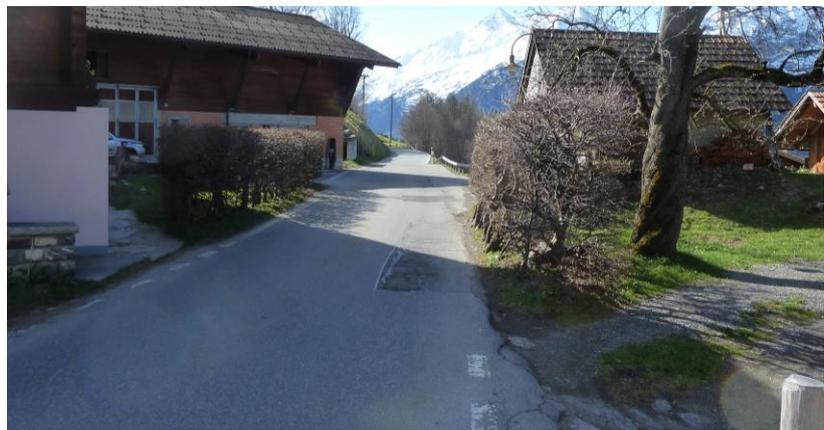
Abbildung 10: Einengung Fahrbahnrand, ca. km 0+80.00, Fahrtrichtung Reuti

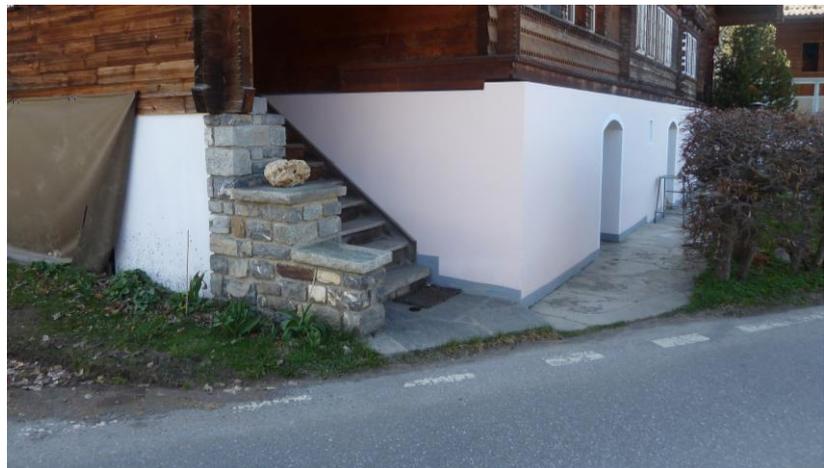
Zusätzlich führen diverse Treppen aus Häuserzugängen direkt auf die Kantonsstrasse. Die Sicht auf diese Treppen ist durch die vorhandene Bepflanzung bzw. Begrünung (inkl. Böschung) teilweise massiv eingeschränkt.

Abbildung 11: Bebauung an Fahrbahn / Anschluss Treppe an Kantonstrasse, ca. km 0+90.00

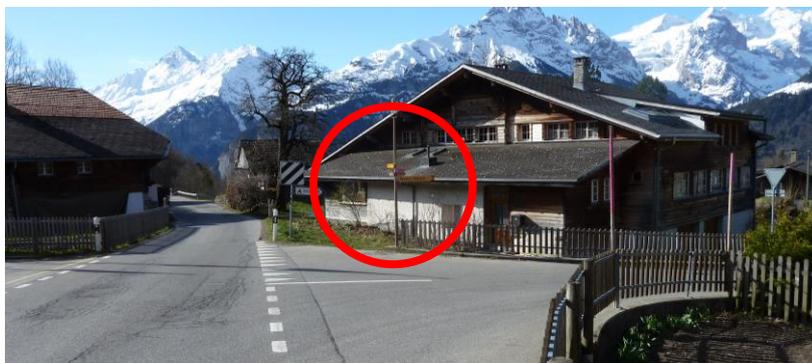
Gemäss der Richtlinie «öffentliche Beleuchtung an Kantonsstrassen» des Tiefbauamtes des Kantons Bern ist die Beleuchtung auf das für die Verkehrssicherheit notwendige Minimum zu beschränken. Gemäss den Strassendaten des Tiefbauamts des Kantons Bern (siehe Anhang IV) liegt der Projektperimeter teilweise im Siedlungsgebiet. Der Knoten Hauptstrasse / Gässli wird mit einem Kandelaber beleuchtet.

Abbildung 18: Beleuchtung Knoten Hauptstrasse / Gässli

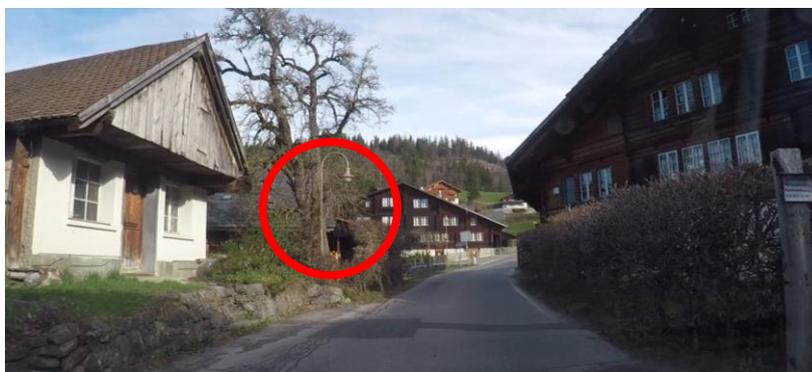
Die restlichen Einmündungen bzw. Liegenschaftszufahrten sind nicht beleuchtet. Nebst dem Kandelaber am Knoten Hauptstrasse / Gässli befinden sich im Projektperimeter zwei weitere Kandelaber (siehe Abbildung 19 und Abbildung 20). Der Kandelaber ca. bei km 0+100.00 weist einen ungünstigen Standort auf (Abschattung, Beleuchtungs-Ziel unklar).

Abbildung 19: Kandelaber, ca. km 0+100.00, Fahrtrichtung Reuti

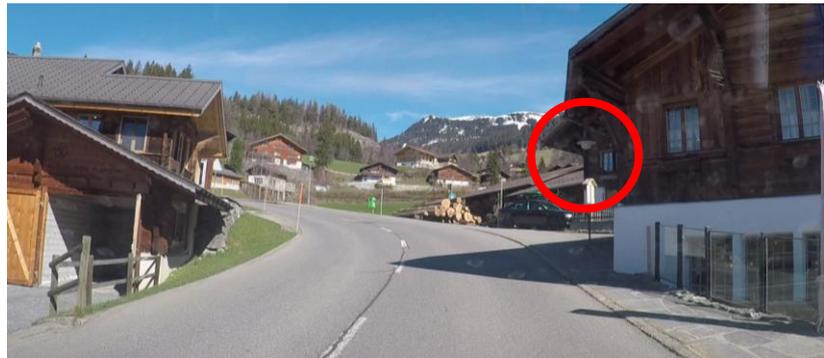
Abbildung 20: Kandelaber beim Pöstli, ca. km 0+30.00, Fahrtrichtung Brünig

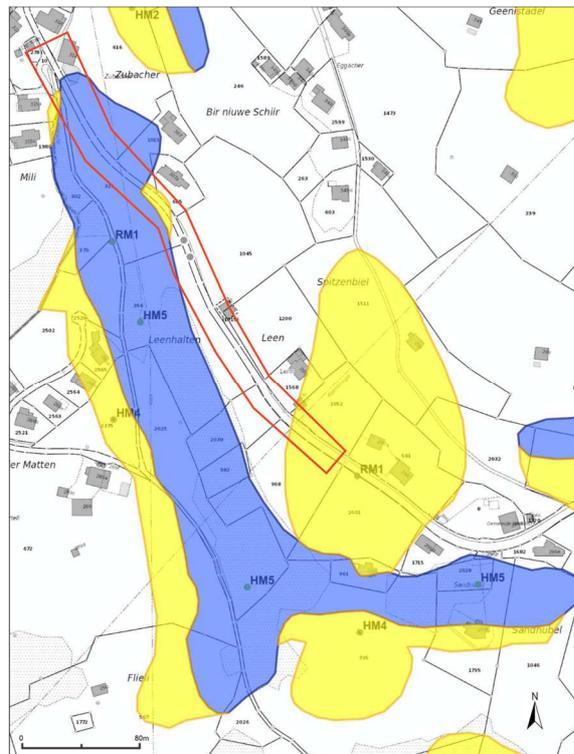
Abbildung 1 Auszug aus der kantonalen Naturgefahrenkarte [2]. Gelb: geringe Gefährdung, blau: mittlere Gefährdung, rot: Projektperimeter.

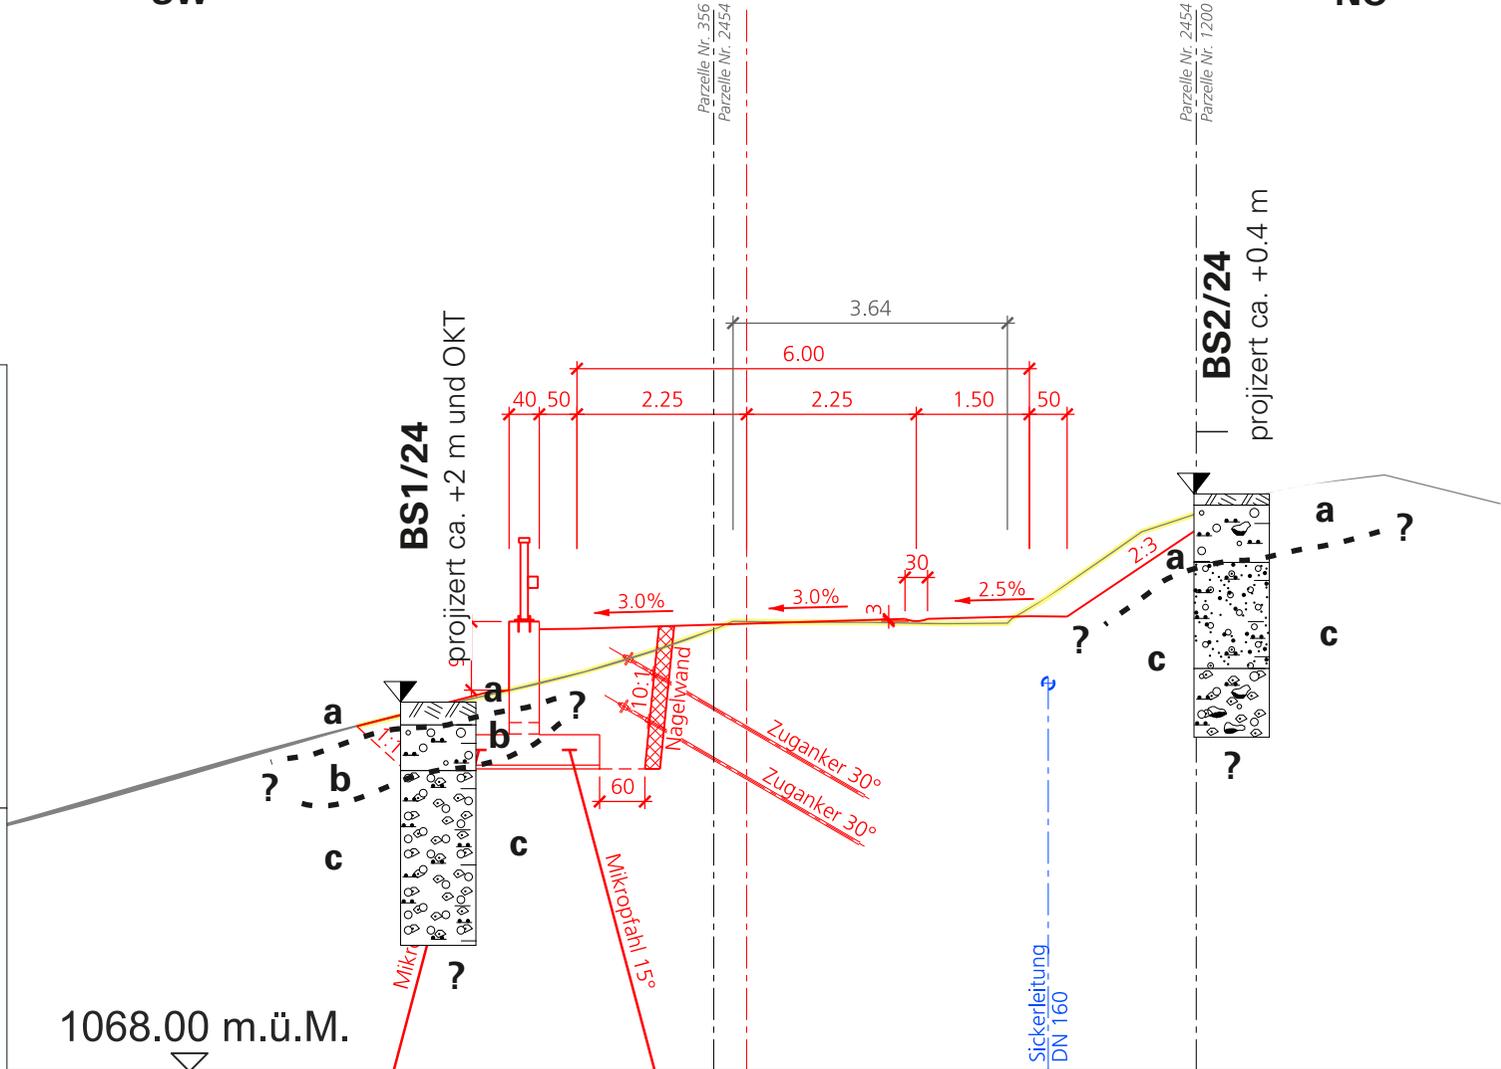
# Baggerschlitz BS1/24

Höhe [m ü.M.]	Tiefe [m]	Profil	Geologie	Schichtbeschreibung		Proben/ Laboranalysen	Vor-Ort Messungen		
				Masstab: 1:25	Schichtbeschreibung		Grundwasser	Penetrometer (TP) [kN/m <sup>2</sup> ]	Taschenscher- fügel (TS) [kN/m <sup>2</sup> ]
0			Deck- schicht	Boden mit Grasnarbe					
1073	0.30		künstliche Auffüllung	Kies, siltig bis stark siltig, schwach tonig, schwach sandig, mit reichlich Steinen und vereinzelt Blöcken (ca. 40 cm; Kalk), Kornform kantig bis kantengerundet, dunkelbraun, erdfeucht					
1072	0.90		Hangschutt	Steine, Blöcke und Kies (ca. 40-50 cm; plattig, z. T. elongiert), siltig, schwach sandig bis sandig, schwach tonig, Kornform kantig bis scharfkantig, hellgrau, erdfeucht bis nass Baggerschacht instabil (tags vorher starker Regen)					
1071			Hangschutt						
3	3.20		Hangschutt
